PROCESO SA-33-2022

ANEXO 1 — ANEXO TÉCNICO

ADECUACIÓN Y MANTENIMIENTO DE LA BIBLIOTECA PÚBLICA DEPARTAMENTAL “MEIRA DEL MAR” Y DEL CENTRO CULTURAL MUSEO DEL ATLÁNTICO UBICADO EN EL DISTRITO DE BARRANQUILLA, DEPARTAMENTO DEL ATLÁNTICO.

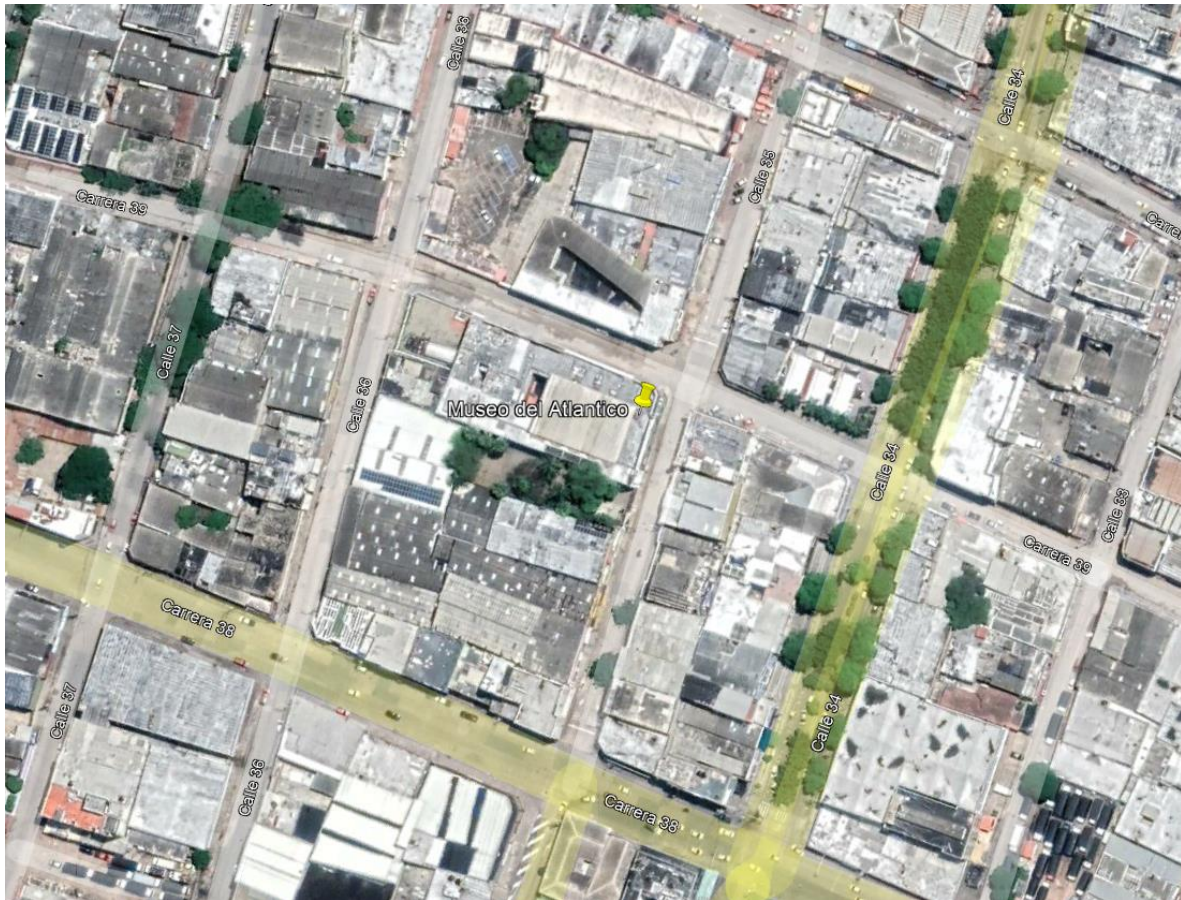
1. Museo del Atlántico

El Museo del Atlántico es un escenario cultural de Barranquilla, Colombia, dedicado a salvaguardar la historia y la cultura del departamento del Atlántico, más conocido como la Antigua Gobernación del Atlántico, se encuentra localizado en el Centro Histórico de Barranquilla, entre la calle 35 (San Blas), con carrera 39 (Ricaurte).

Se encuentra en un lote de aproximadamente 3.208 metros cuadrados de área y actualmente cuenta con dos pisos conformado por galerías, oficinas y un auditorio.

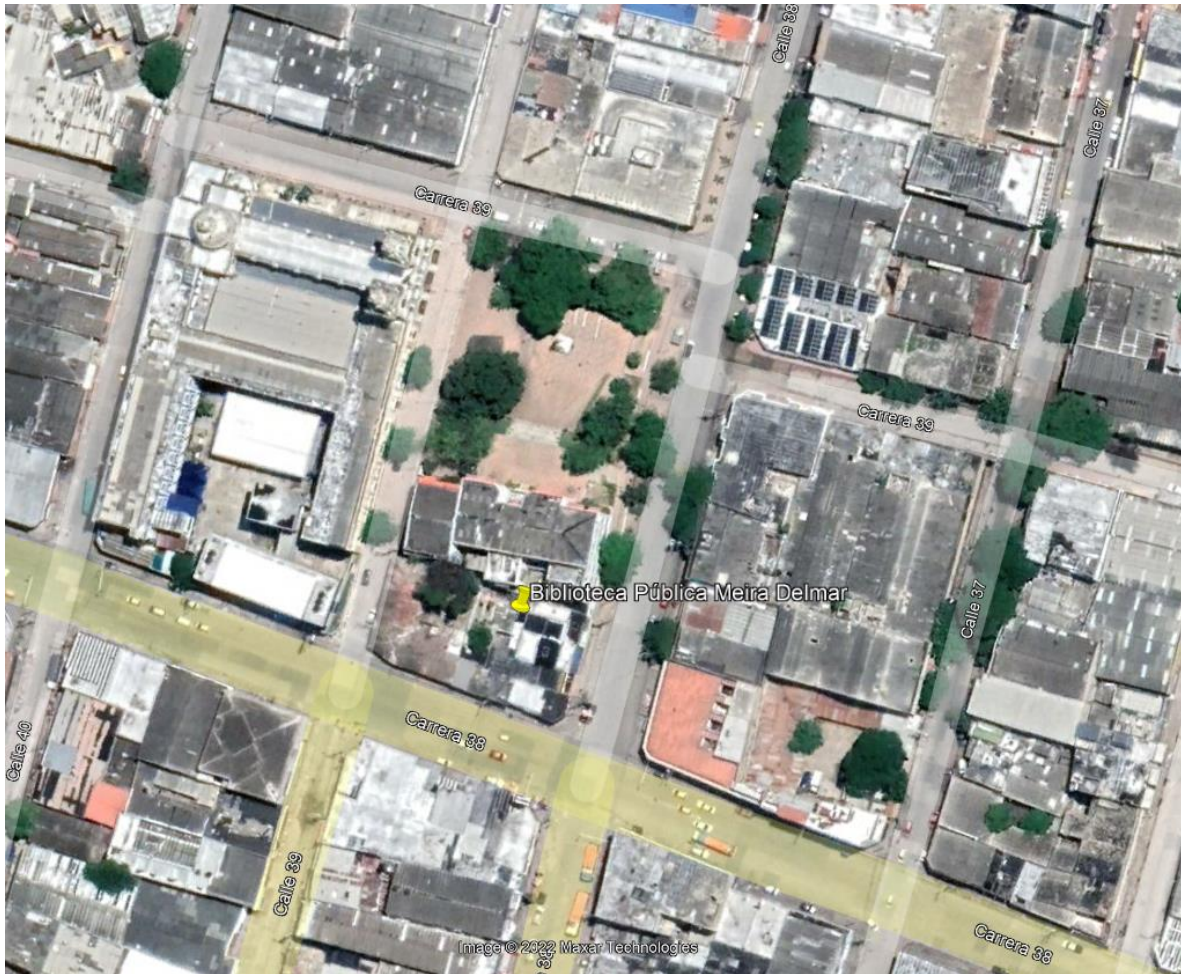
2. Biblioteca Pública Meira Delmar

La Biblioteca Pública Departamental Meira Delmar es un centro cultural, que brinda un servicio público de información bibliográfica a la comunidad atlanticense, utilizando para ello las más modernas tecnologías en materia de informática y promoviendo el universo del libro y de los hábitos lectores como fundamento de un desarrollo social orientado hacia el cambio en las mentalidades. Fue inaugurada el 1 de octubre de 1922 y se encuentra ubicada en calle 39 con carrera 38B.

Que este importante bien inmueble patrimonial de tres pisos, 2.750 M2 y ubicada frente al Parque Centenario o San José en el centro de Barranquilla, consta de una recepción, un gran auditorio, sala infantil, hemeroteca, sala de lecturas, sala de internet, sala de audio y cine, un salón auditorio en el tercer piso y salón de música, patio, cocina, baños en tercer y segundo piso
